2008年5月12日に発生した汶川地震（Wenchuan地震、中国四川大地震）によって被災した橋梁の被害調査（概要版）

株式会社 長大

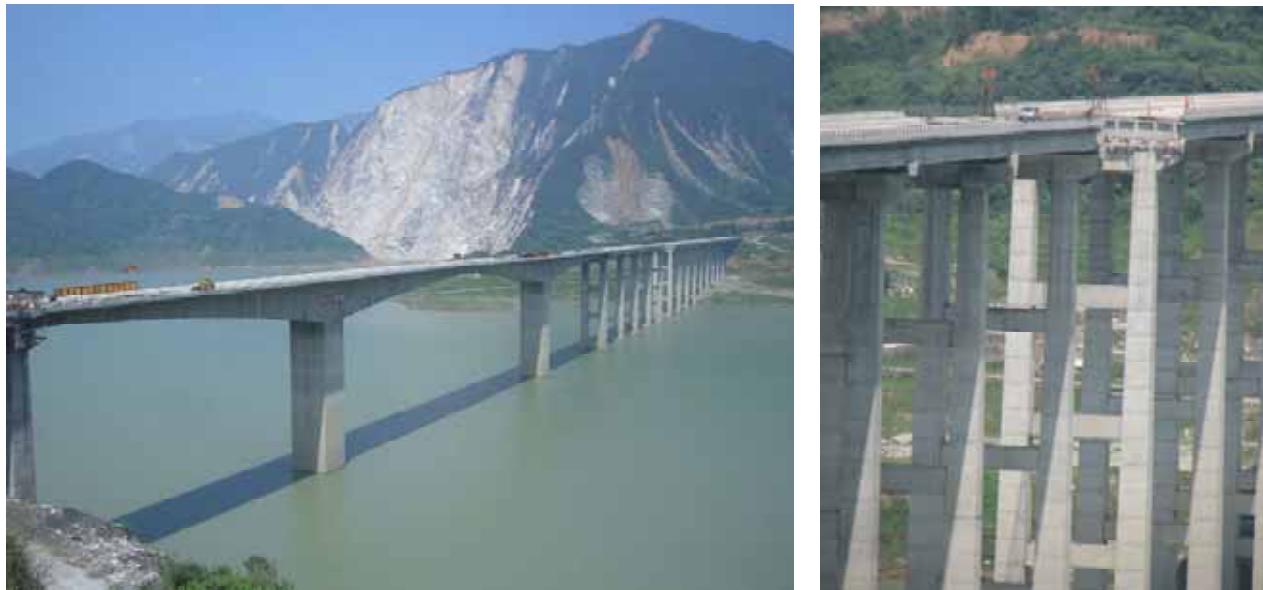
図 2-1 は、3 径間の PC ラーメン橋と単純桁（PC の T 枠）を床版部で連結した橋梁からなる廟紫坪大橋である。PC ラーメン橋は橋長 220m で、橋脚の高さは 108m である。PC の T 枠区間の 1 径間が落下している（図 2-2 参照）。

図 2-1 3 径間連続 PC ラーメン橋と PCT 枠の連結構造からなる廟紫坪大橋

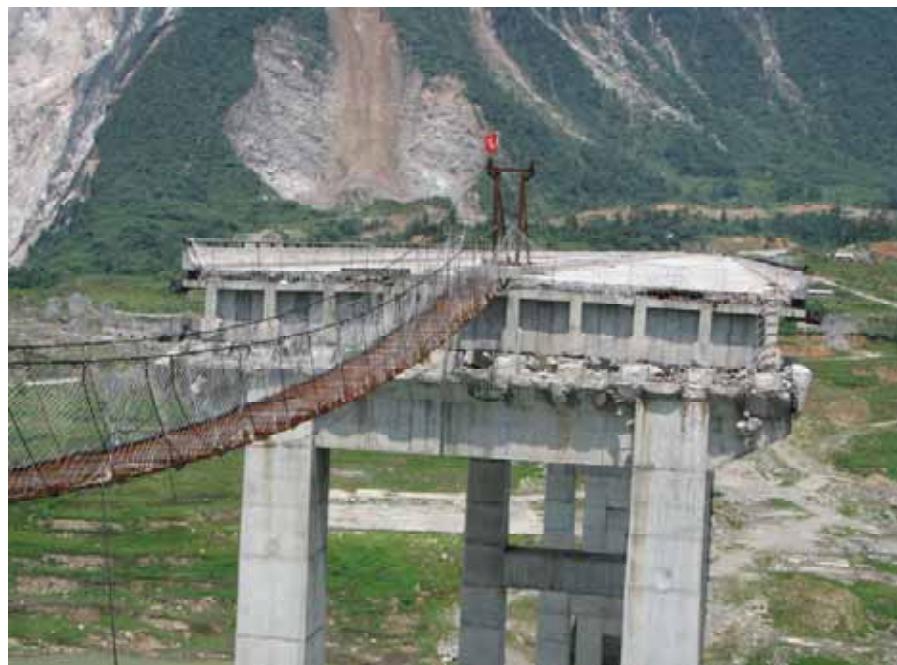
図 2-2 柄が落下した PC の T 柄区間

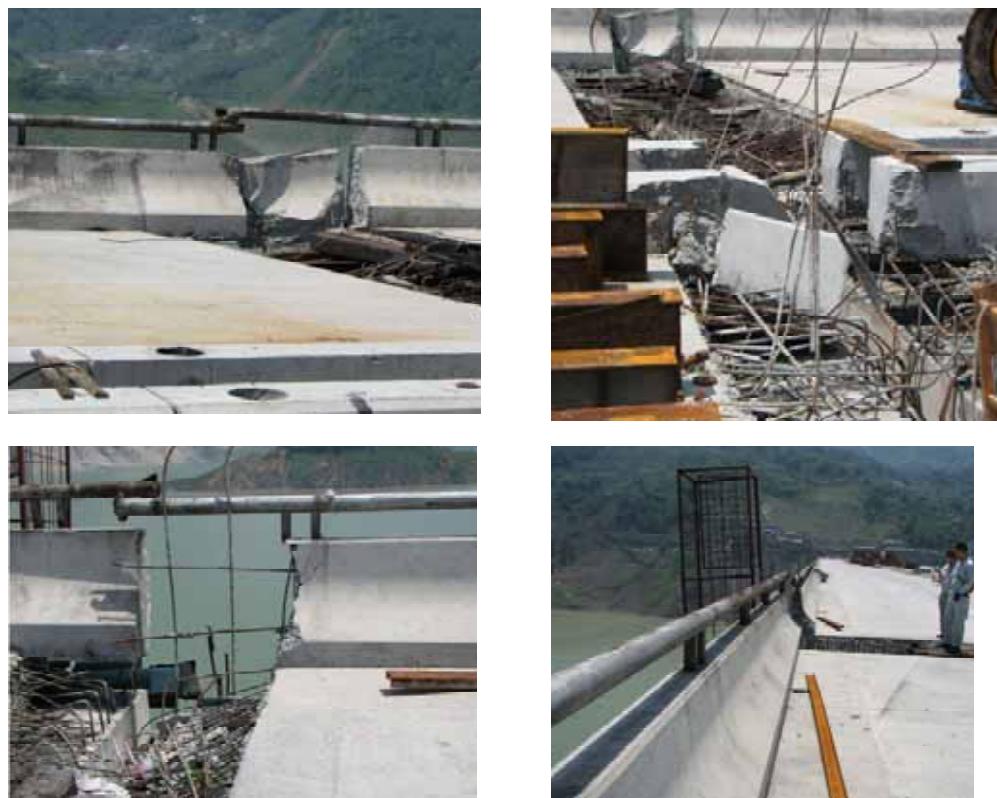
PC ラーメン橋には、大きな損傷は生じていないが、PC の T 柄区間とのかけ違い部で、伸縮装置に損傷が生じている（図 2-3 参照）。

図 2-3 3 径間連続 PC ラーメン橋と PC の T 柄区間とのかけ違い部の伸縮部の損傷

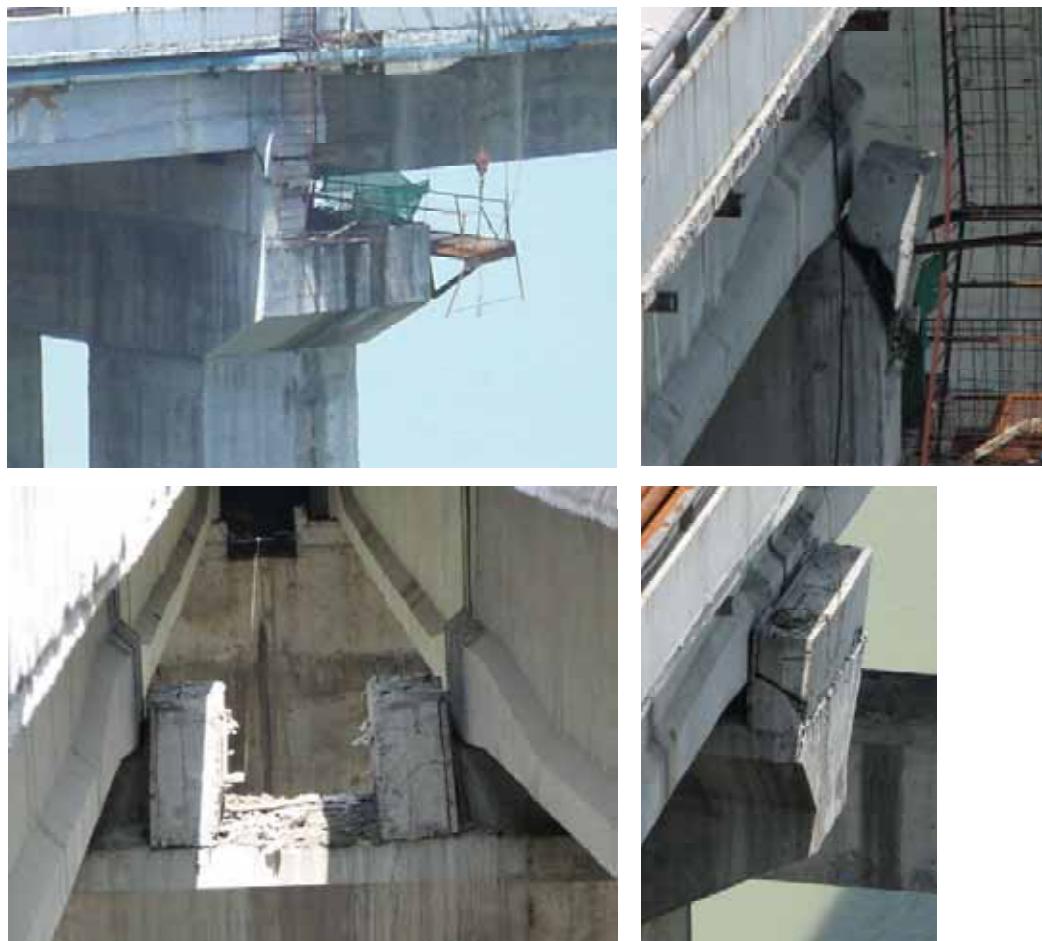
橋軸直角方向のストッパーも、数カ所で損傷している（図 2-4 参照）。

図 2-4 橋軸直角方向のストッパーの損傷状況

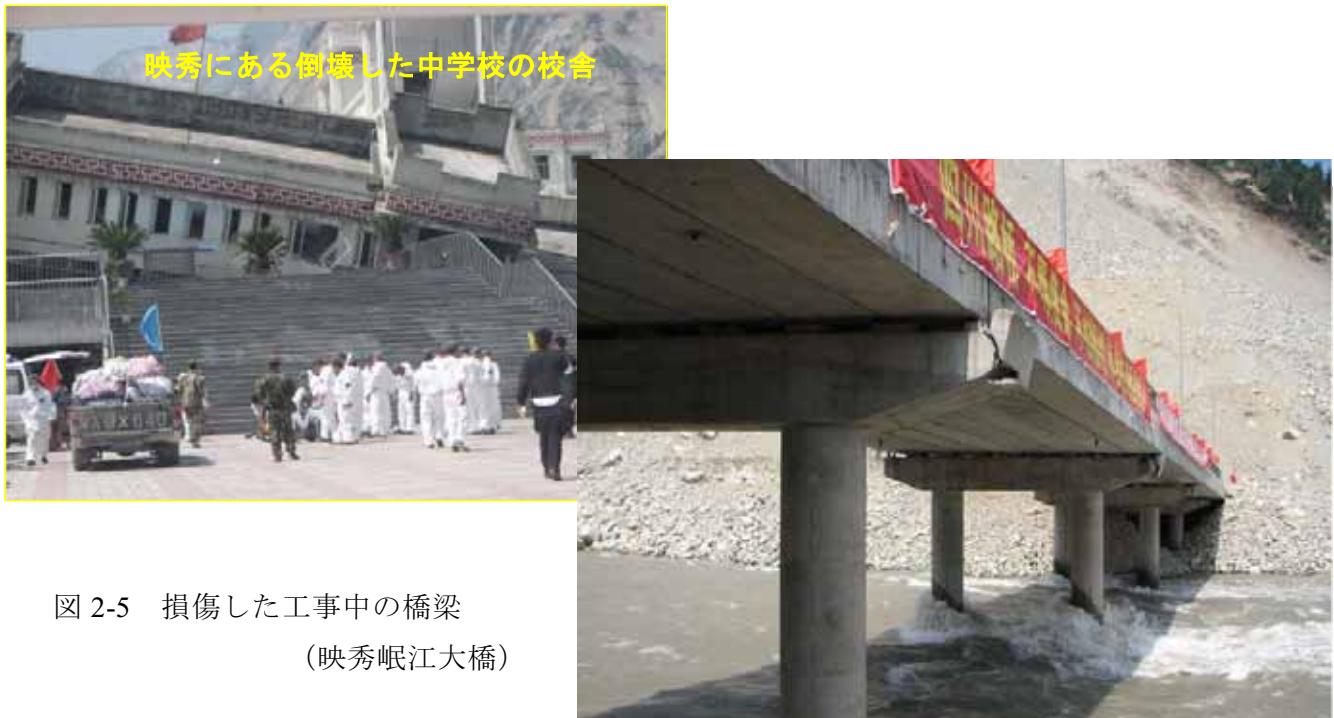
図 2-5 は、震源地である映秀に建設中の橋梁である。橋梁の名称は、映秀岷江大橋である。橋軸直角方向のストッパーが損傷し、橋軸直角方向に大きく変位している（図 2-6 参照）。図 2-7 は、映秀岷江大橋の橋軸直角方向に位置する料金所への誘導路であるが、崩壊している。

図 2-5 損傷した工事中の橋梁
(映秀岷江大橋)

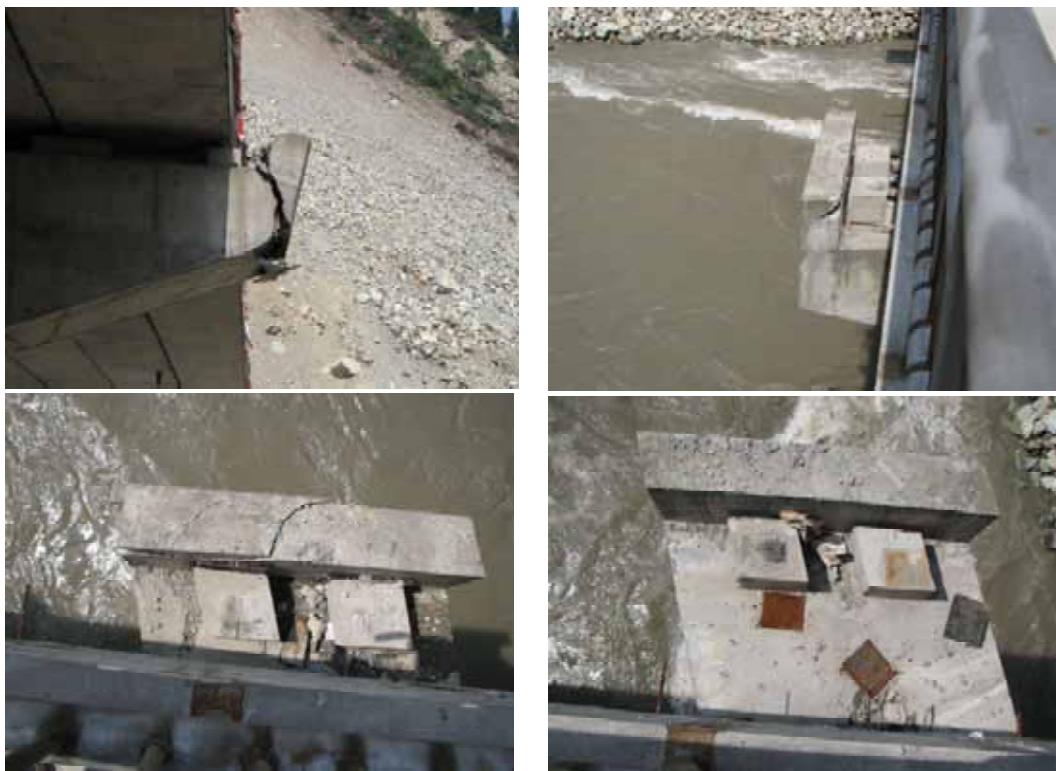
図 2-6 損傷した橋軸直角方向のストップバーと杭の変位

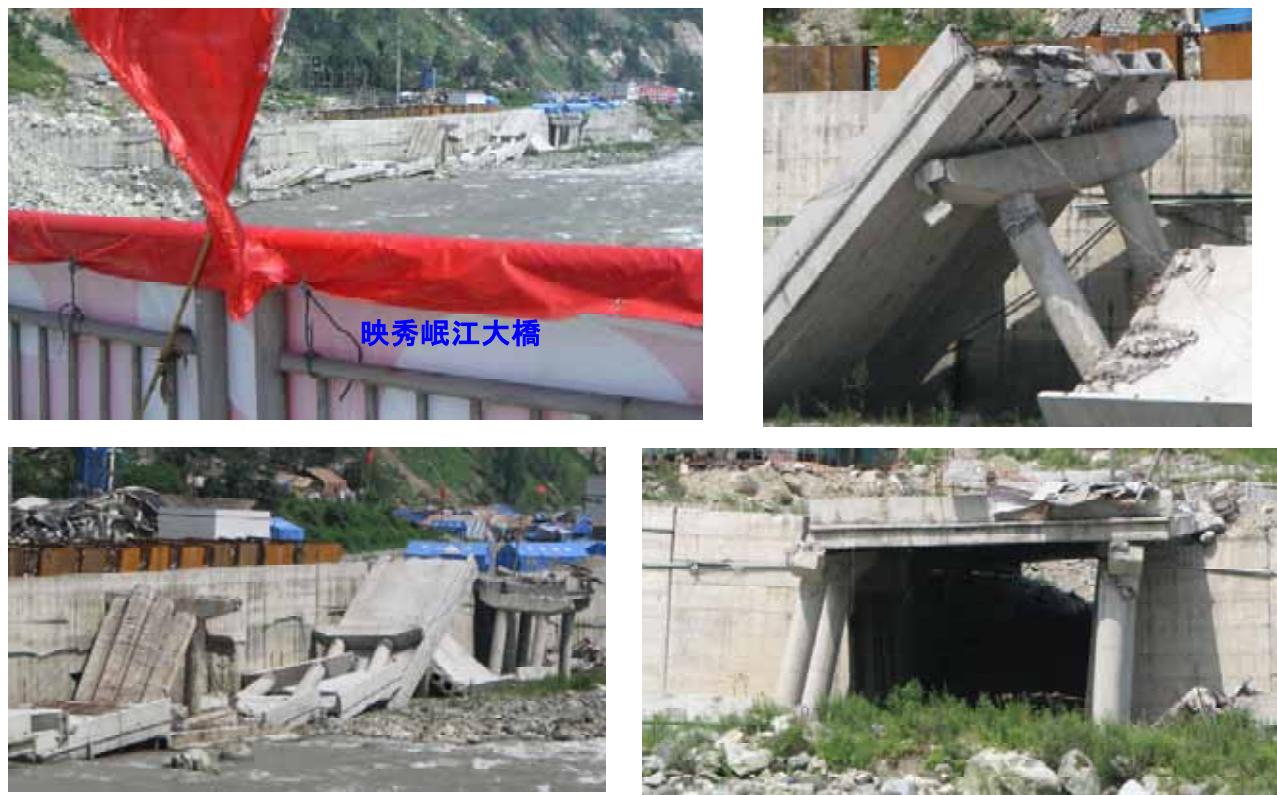
図 2-7 映秀岷江大橋の橋軸直角方向に隣接する料金所への誘導路

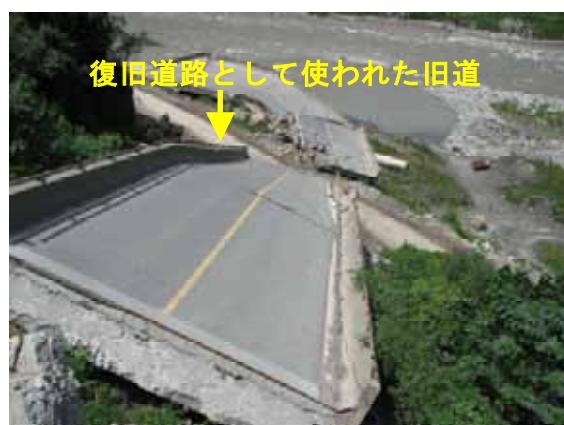
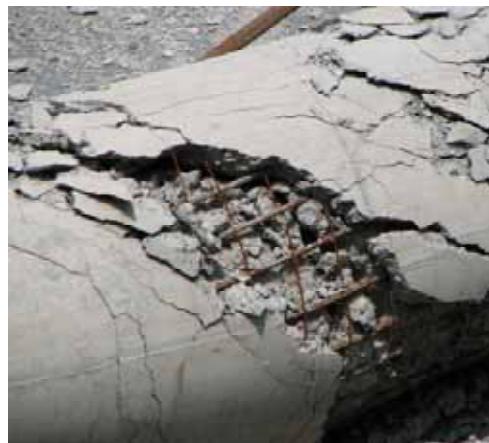
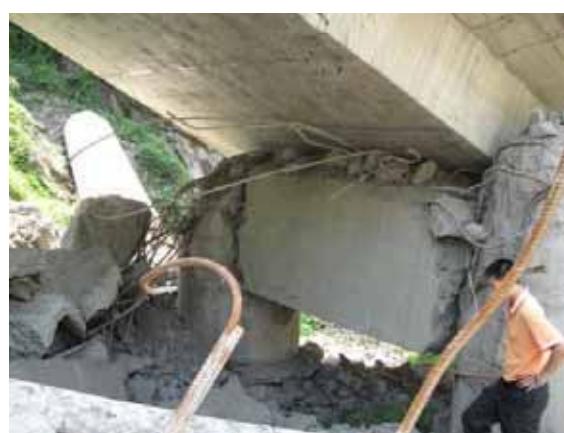
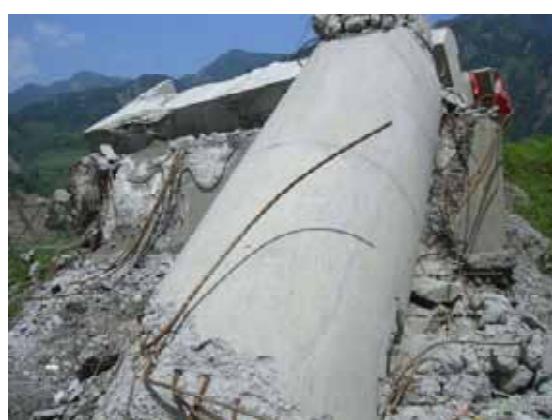
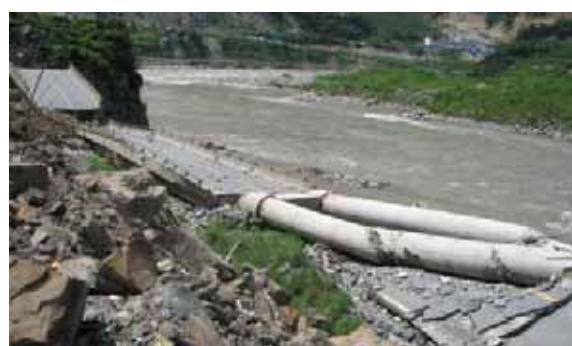
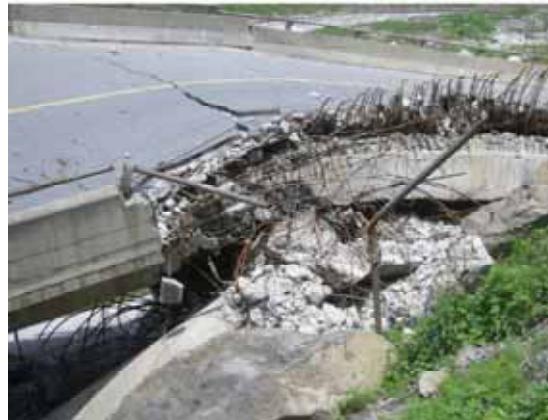
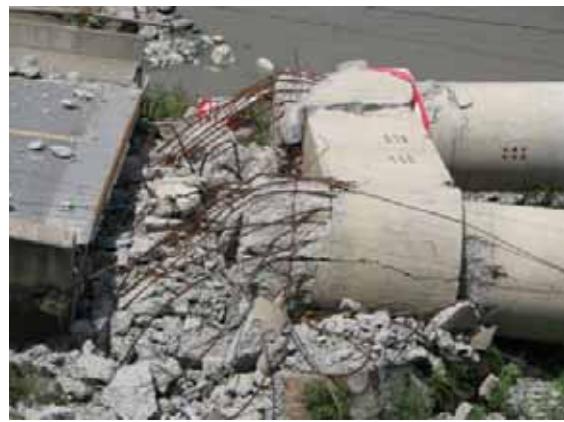
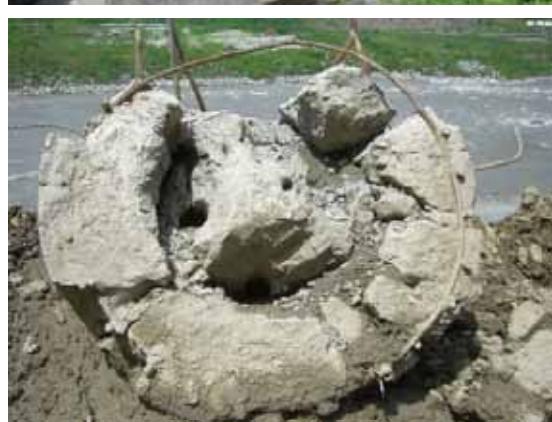
図 3-1 は 2004 年 12 月に建設されながら桁の一部が落下し、その後旧道を復旧道路として確保するために橋の残存部分全てを爆破によって撤去された百花大橋である。百花大橋のラーメン式橋脚には、曲げ損傷とせん断損傷のように様々な損傷が生じていたということである。

図に示すように、爆破解体後の部材からでも、配筋の状況を知ることができる。

図 3-1 桁が落なし復旧道路を確保するために残存部分を爆破解体した百花大橋

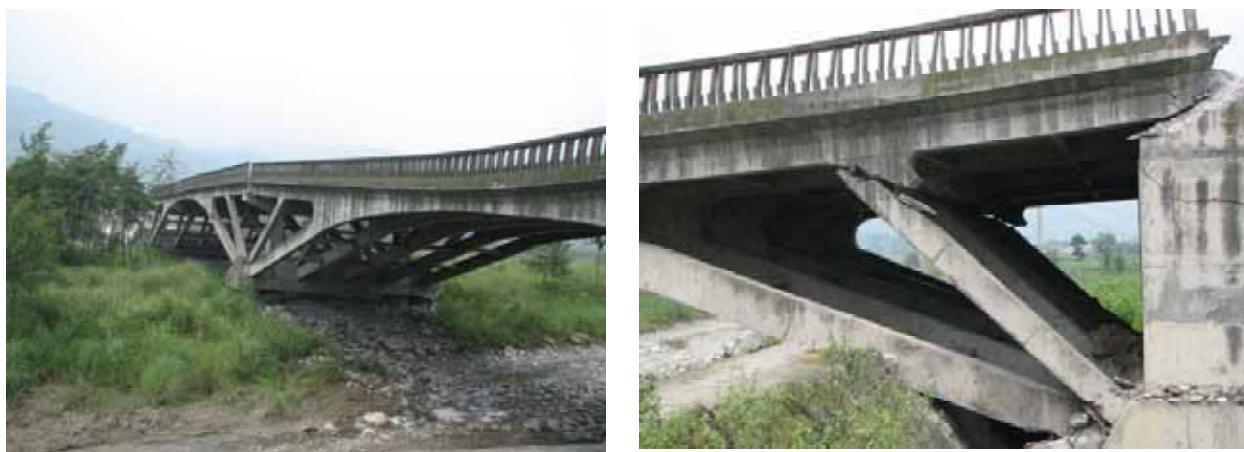
図 4-1 は小魚洞に建設されている 4 連の斜材付方杖ラーメン橋である。橋梁の名称は、小漁洞大橋である。4 連のうち、河川を渡る 2 連は崩壊し、残った 2 連も脚柱基部や斜材の接合部に致命的な損傷が生じている。崩壊した方杖ラーメン橋 2 連のかけ違い部の橋脚は大きく傾いており、この橋脚に大きな変位が生じた結果、方杖ラーメン橋は落橋に至ったと予想される（図 4-2 参照）。

橋梁が建設されている場所、小魚洞では、龍門山主断層帯と走行が異なる北西方向の断層（縦ずれ 1.5m、横ずれ 2.8m）が小魚洞鎮付近に現れていることが報告されている¹⁾が、小漁洞大橋の崩壊との関係は不明である。特に、橋と断層の位置関係を明らかにする必要がある。

図 4-1 4 連のうち 2 連が崩壊し残った 2 連にも大きな損傷が生じた小漁洞大橋

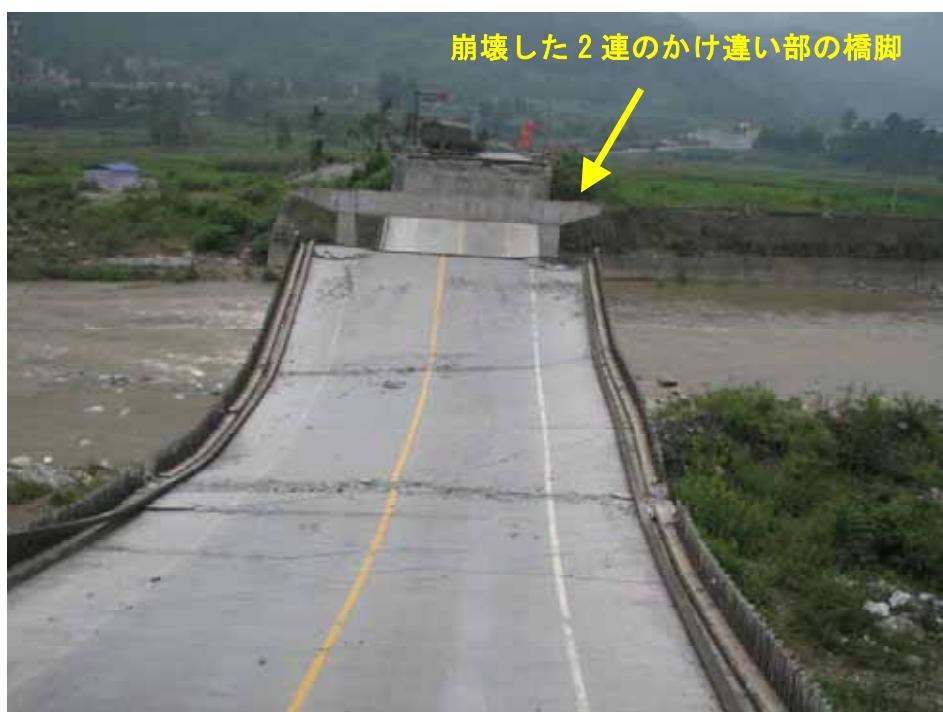
図 4-2 河川内にある崩壊した 2 連のかけ違い部の橋脚

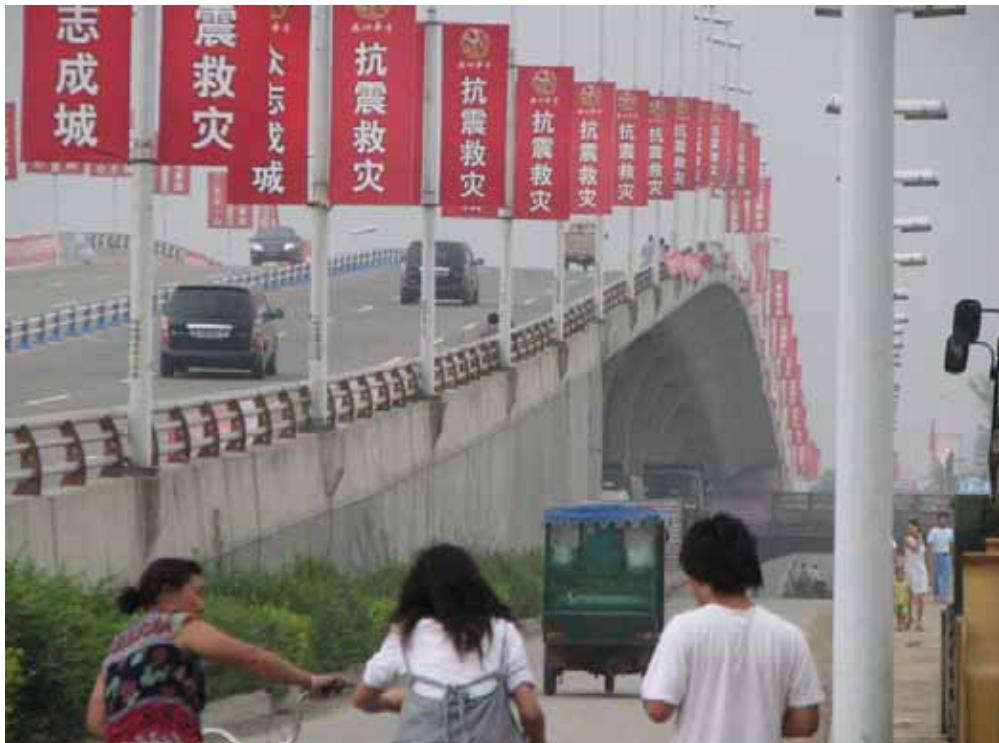
図 5-1 は、車線が規制されていた景観立交橋である。橋軸直角方向のストップバーにせん断破壊が生じていた（図 5-2 参照）。

図 5-1 車線が規制されていたが交通量が多かった景観立交橋

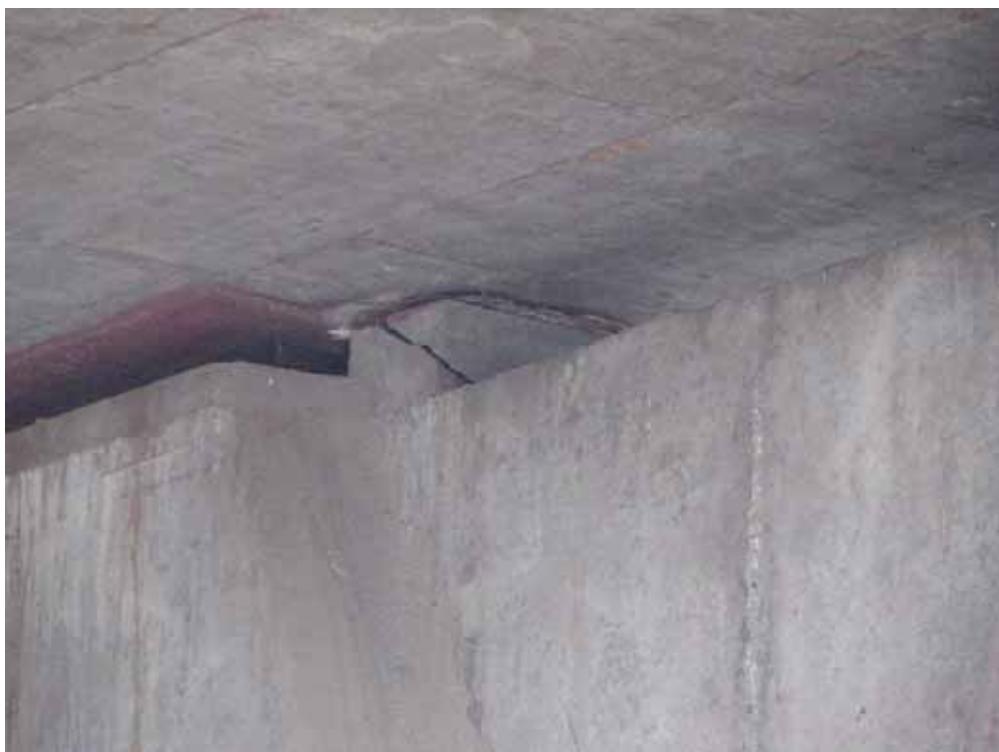
コンクリート中にはアンカーバーが設置されており、大きく変形していると思われる。

図 5-2 景観立交橋の橋軸直角方向ストップバーの損傷

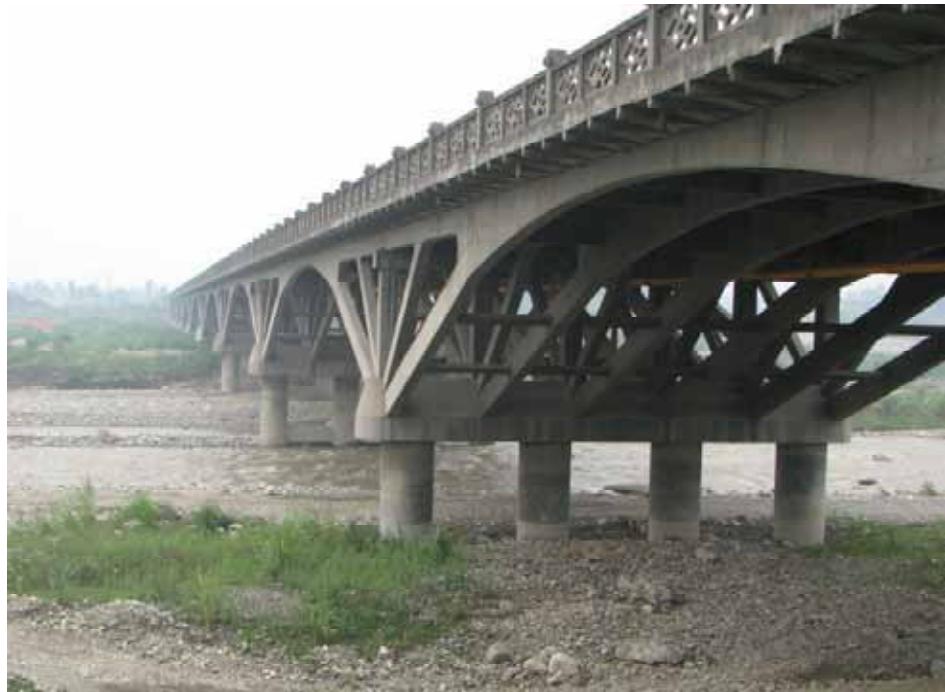
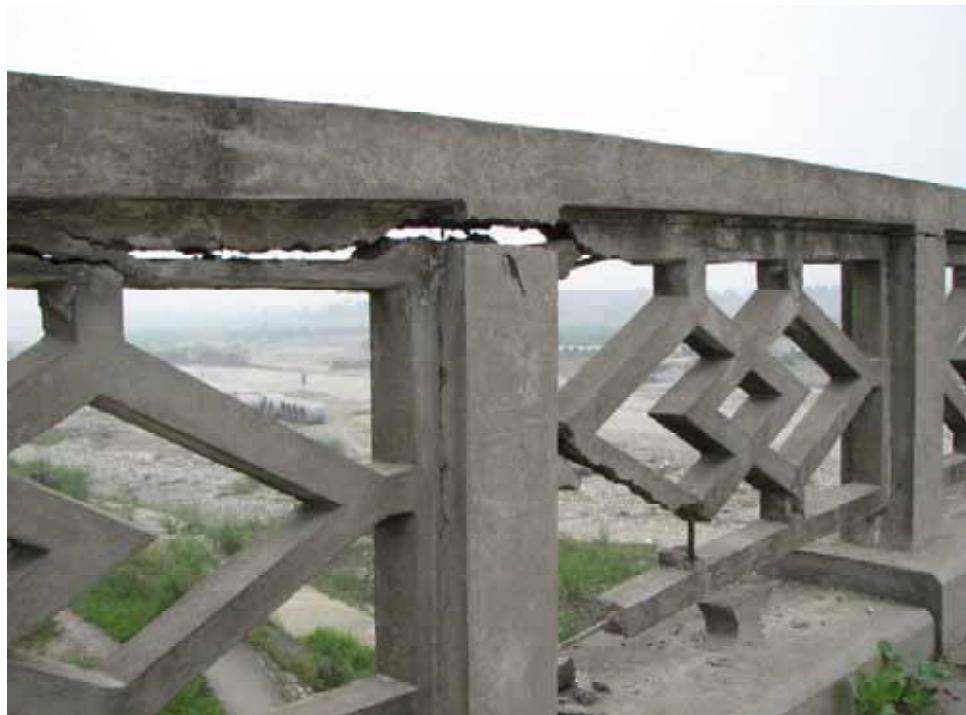
図 6-1 RC 製アーチ橋：川西大橋

図 6-1 から図 6-3 は、彭州市から小魚洞に至るまでに架かっていた RC 製アーチ橋である。アーチ橋は、橋軸直角方向にはよく耐えていたが、高欄に損傷が生じており、伸縮部の桁と桁には衝突の跡が見られた。桁と橋台部には、段差が生じており、橋台の背面にひび割れが生じているものもあった。
