# 平成30年北海道胆振東部地震 速報 (Ver.1)

平成30年9月10日

基礎地盤コンサルタンツ株式会社

# 大規模地盤変状 (清田区里塚)

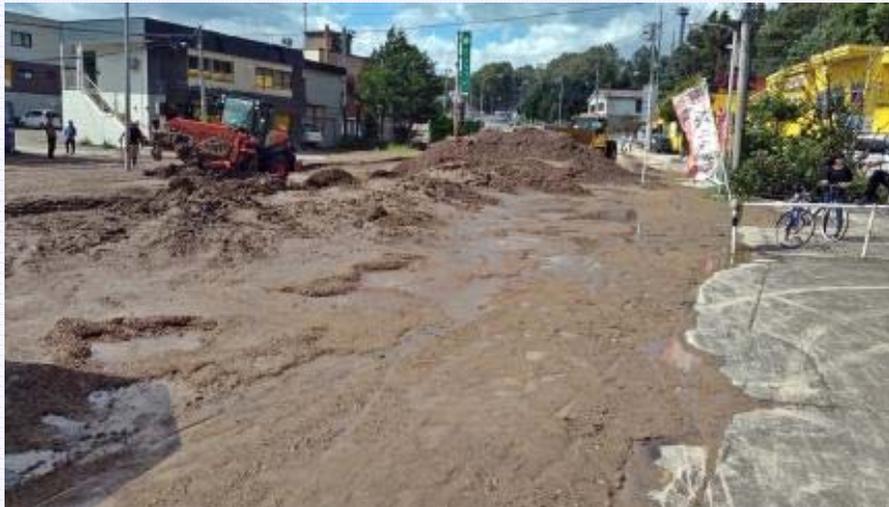
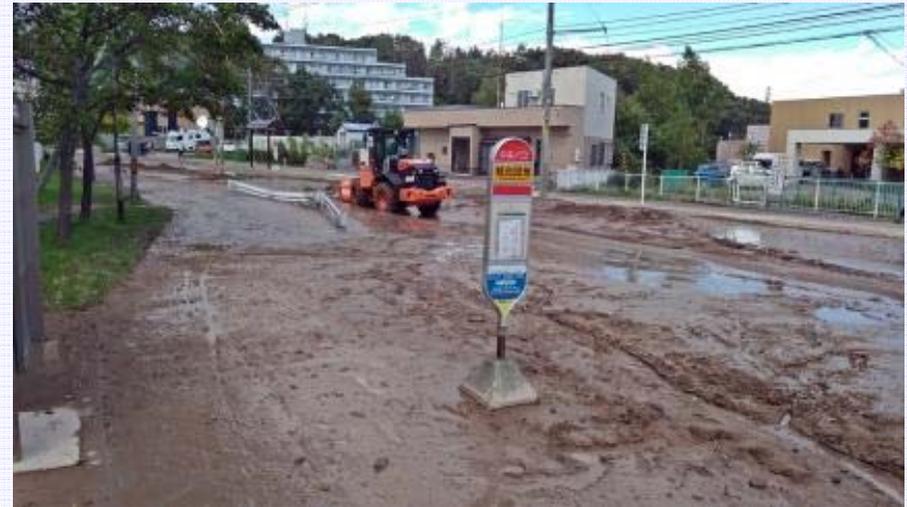
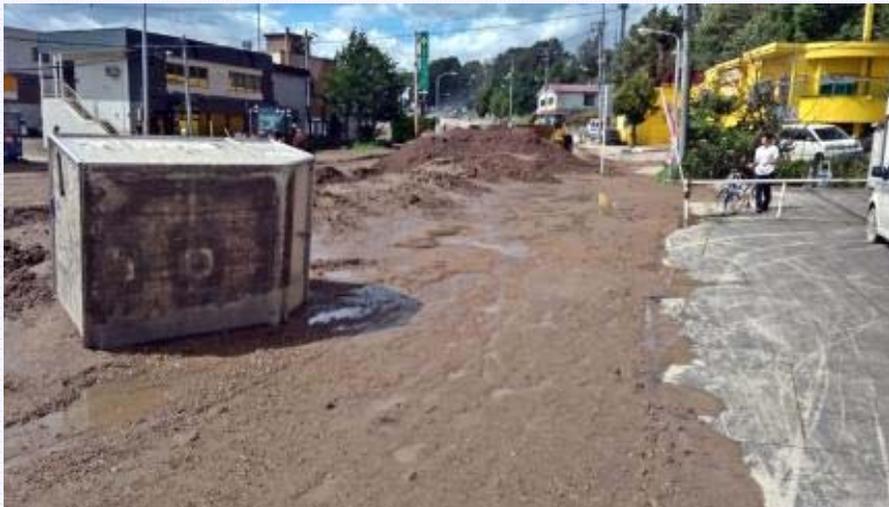
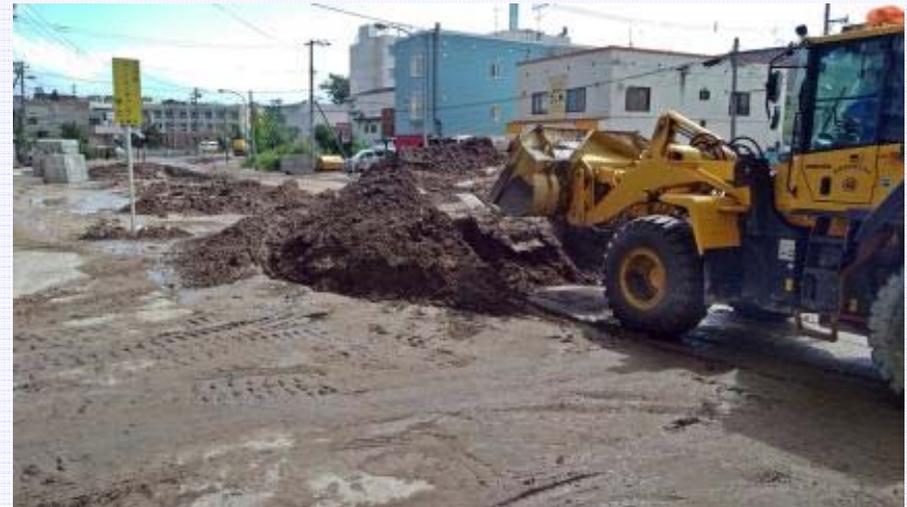
# 砂の流出（清田区里塚） 地点①

- この地震で札幌市清田区里塚で大きな地盤被害が発生した。
- 緩斜面に造成された住宅地において、上部の住宅地の地盤が1m以上陥没し、下部の住宅地では水が混じった砂が流出して下流に大量に堆積した。その厚さは1m以上に及ぶ。
- 陥没地帯の住宅は大きく沈下・傾斜した。その下部は把握できるだけでも10戸を超える。
- 地盤変状が起こった住宅地は、昔の表層地質図によれば谷底低地であり、そこを埋め立てて造成したものと考えられる。
- このような地盤変状の原因として地盤の液状化が疑われるが、このような大きな地盤の沈下・陥没と流出が起こった例はこれまで知られておらず、他の原因である可能性もある。
- 今後、水道管や埋設暗渠などの影響を考えていく必要がある。
