# 省エネガラスコートHyper-SC 温度測定データ in Japan

# 施工現場について

# 温度測定期間)2013年10月1日11時～2013年10月22日17時まで

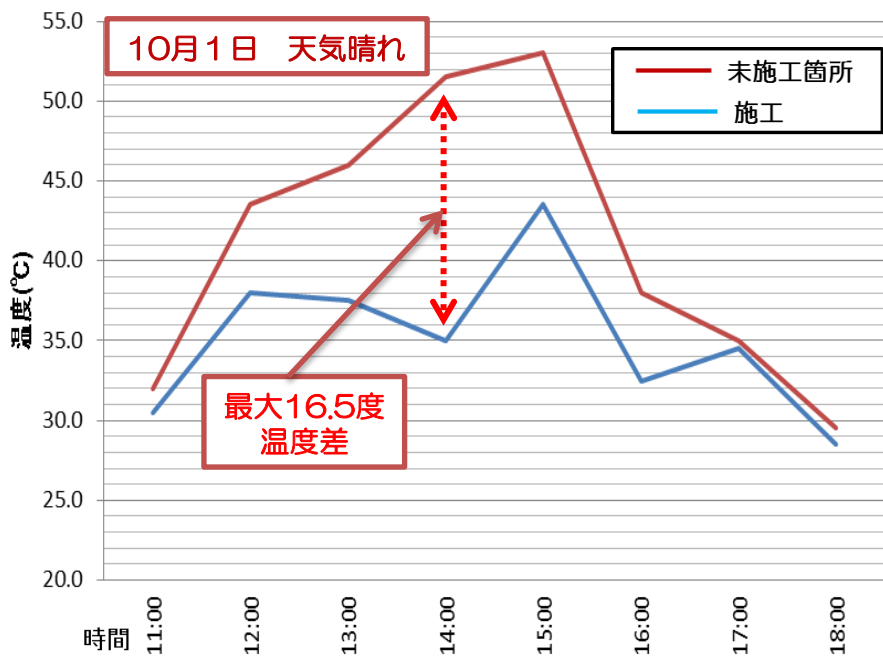
記録日時	施工箇所	未施工箇所	温度差	外気温	天気
	温度(°C)	温度(°C)	温度(°C)	温度(°C)	
2013/10/01 11:00:01	30.5	32.0	1.5	26.6	晴れ
2013/10/01 12:00:01	38.0	43.5	4.5	27.5	
2013/10/01 13:00:01	37.5	46.0	8.5	27.9	
2013/10/01 14:00:01	35.0	51.5	16.5	29	
2013/10/01 15:00:01	43.5	53.0	9.5	29.9	
2013/10/01 16:00:01	32.5	38.0	5.5	28.5	
2013/10/01 17:00:01	34.5	35.0	0.5	27.3	
2013/10/01 18:00:01	28.5	29.5	1.0	25.7

記録日時	施工箇所	未施工箇所	温度差	外気温	天気
	温度(°C)	温度(°C)	温度(°C)	温度(°C)	
2013/10/02 11:00:01	30.5	31.5	1.0	27.7	晴れ
2013/10/02 12:00:01	35.5	38.5	3.0	29.3	
2013/10/02 13:00:01	39.0	46.0	7.0	29.7	
2013/10/02 14:00:01	33.0	39.5	6.5	28.5	
2013/10/02 15:00:01	37.5	45.0	7.5	29.1	
2013/10/02 16:00:01	35.5	46.5	11.0	28.3	
2013/10/02 17:00:01	31.5	35.0	3.5	26.8	
2013/10/02 18:00:01	28.0	29.0	1.0	25.7

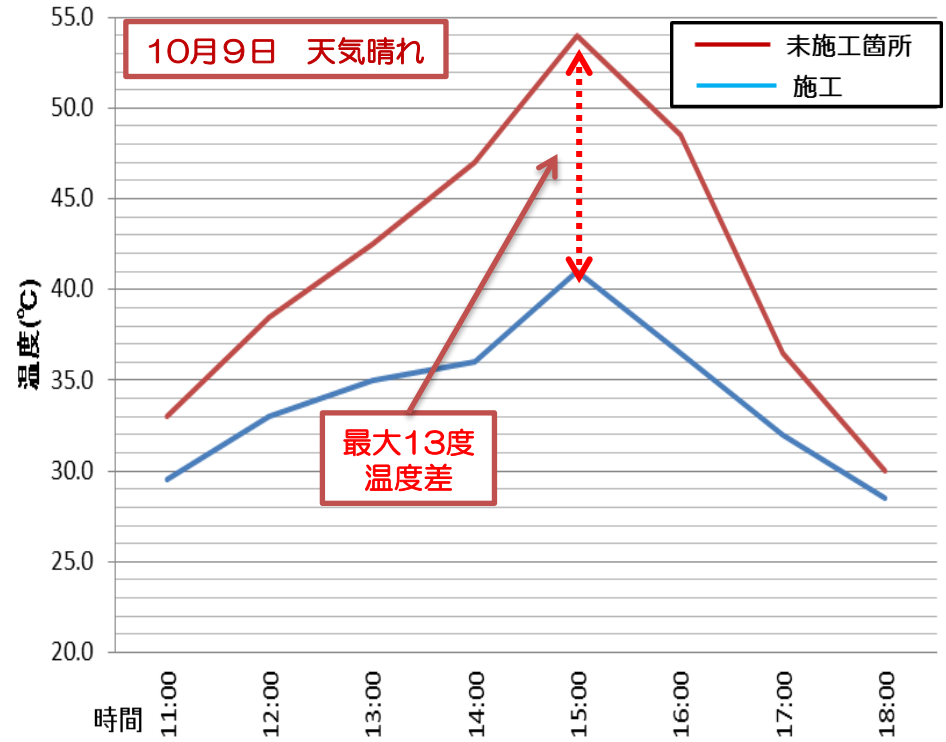
記録日時	施工箇所	未施工箇所	温度差	外気温	天気
	温度(°C)	温度(°C)	温度(°C)	温度(°C)	
2013/10/07 11:00:01	30.5	33.0	2.5	29	晴れ
2013/10/07 12:00:01	34.0	39.0	5.0	30.3	
2013/10/07 13:00:01	39.5	48.5	9.0	31.7	
2013/10/07 14:00:01	36.5	51.5	15.0	30.9	
2013/10/07 15:00:01	41.0	53.0	12.0	30.5	
2013/10/07 16:00:01	34.0	41.0	7.0	28.7	
2013/10/07 17:00:01	32.0	35.0	3.0	27.6	
2013/10/07 18:00:01	28.0	28.5	0.5	25.9

記録日時	施工箇所	未施工箇所	温度差	外気温	天気
	温度(°C)	温度(°C)	温度(°C)	温度(°C)	
2013/10/09 11:00:01	29.5	33.0	3.5	24.4	晴れ
2013/10/09 12:00:01	33.0	38.5	5.5	25.3	
2013/10/09 13:00:01	35.0	42.5	7.5	26.4	
2013/10/09 14:00:01	36.0	47.0	11.0	27.7	
2013/10/09 15:00:01	41.0	54.0	13.0	29.1	
2013/10/09 16:00:01	36.5	48.5	12.0	28.4	
2013/10/09 17:00:01	32.0	36.5	4.5	26.8	
2013/10/09 18:00:01	28.5	30.0	1.5	25.1
