2008年5月12日に発生した汶川地震（Wenchuan地震、中国四川大地震）によって被災した橋梁の被害調査（概要版）

株式会社 長大

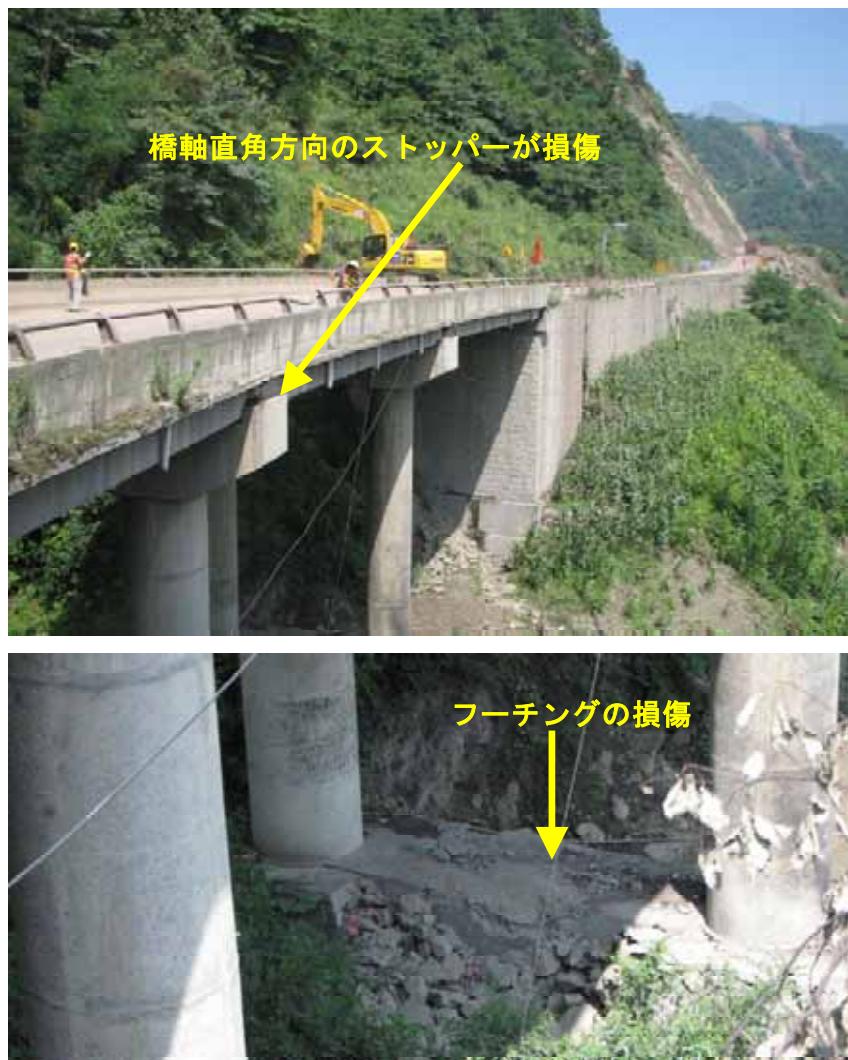
図 7-1 既設の桁橋（長大調査橋梁 No.1）

これらの橋梁は、ほとんどが橋軸直角方向のストッパーと、伸縮部や橋台部に損傷が生じていた。また、その数は少ないが、肉眼で橋脚の曲げひび割れを確認することができたものや、既に、応急復旧で橋脚の回りにコンクリートが巻き立てられているものもあった。基礎構造の損傷は、目にすることはできなかったが、フーチング部のコンクリートに損傷が生じているものもあった。数多くの橋梁で、橋台の周辺の地盤に割れが見られた。

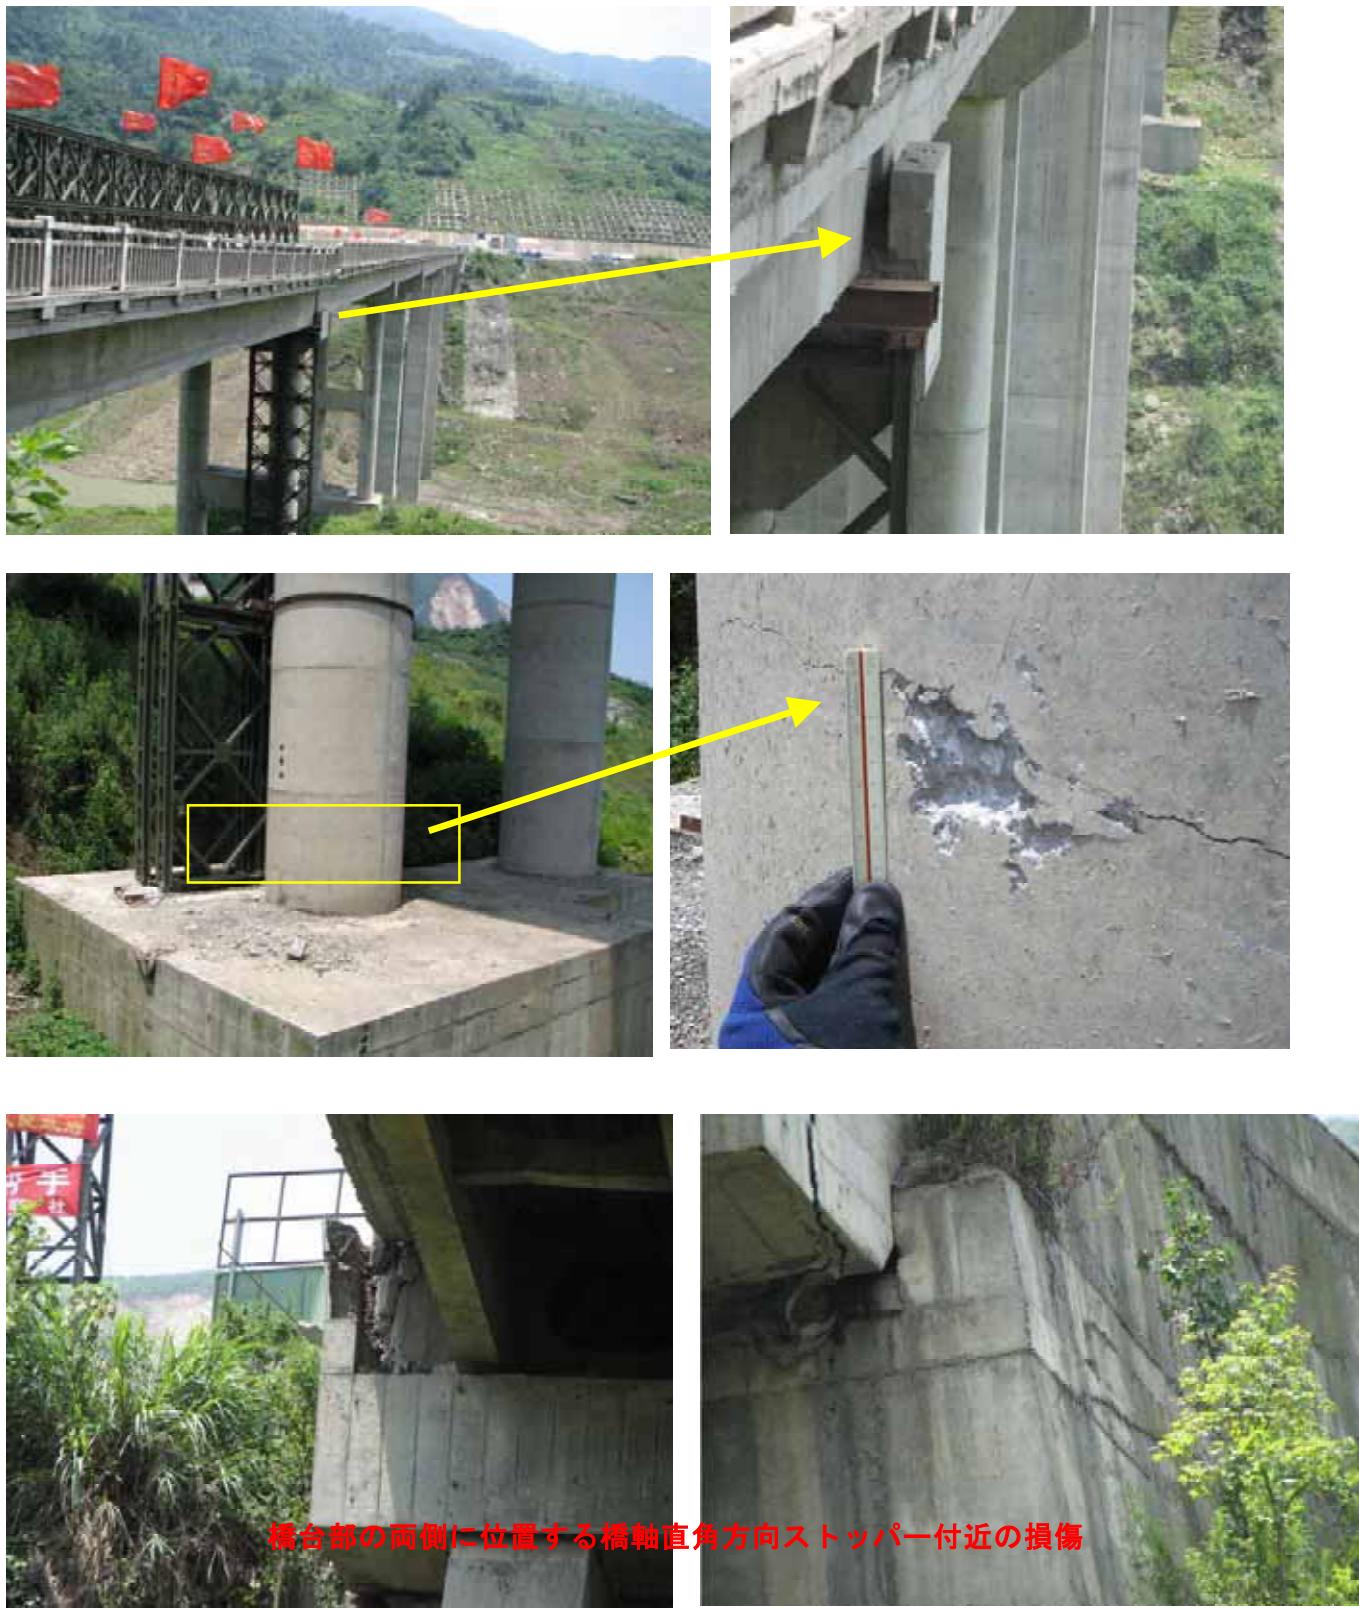
図 7-3 既設の桁橋：寿江大橋（建設されてから長い時間が経過していないようである。）
